# Le Cuirassé Marceau

Par LUC FERON

**D**ans l'article précédent, nous avons étudié dans les grandes lignes les éléments intervenus lors de la conception du cuirassé. Aujourd'hui, nous examinerons plus en détail la façon dont il a été effectivement construit et les divers avatars intervenus lors de cette construction.

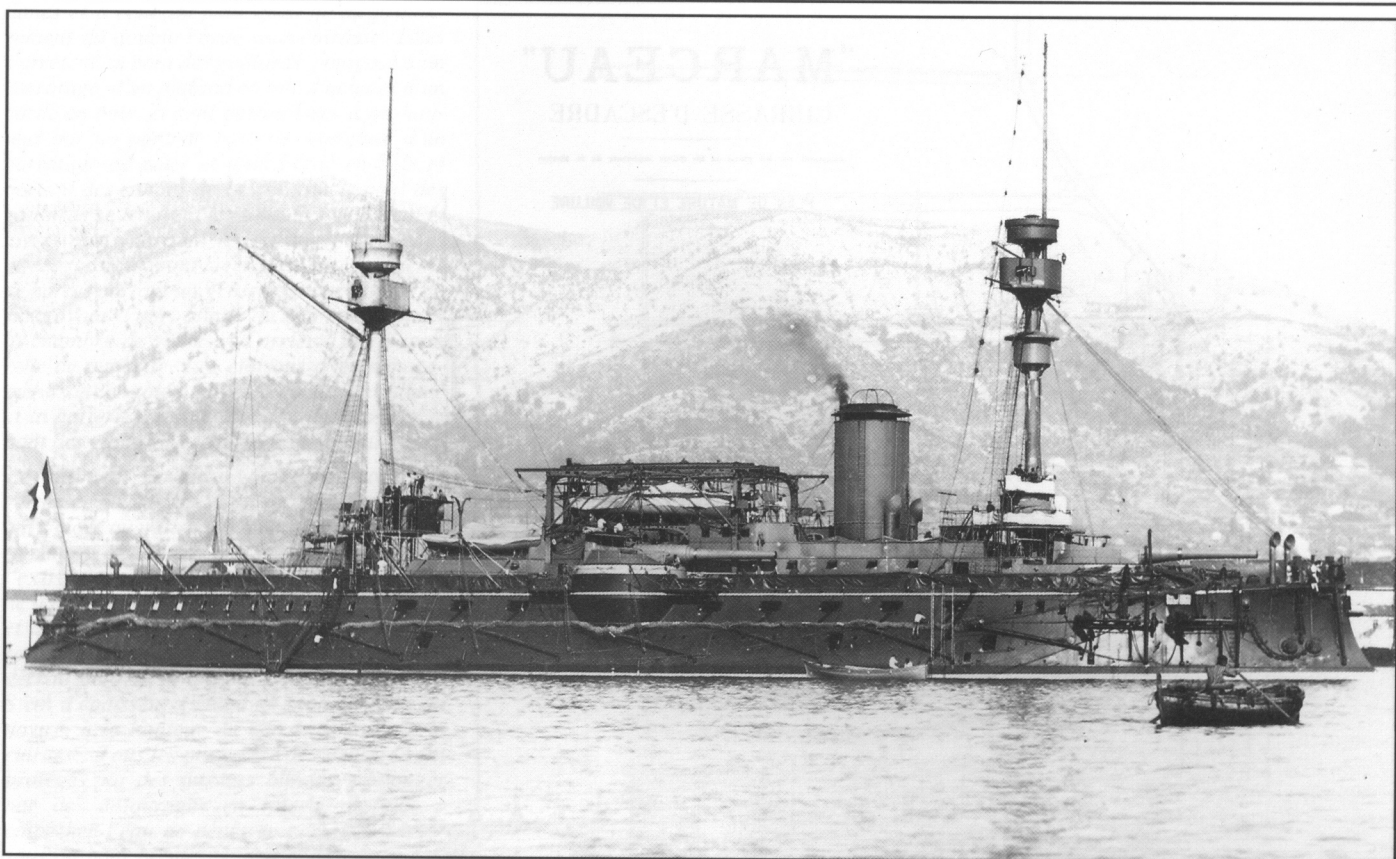
Le Marceau en rade de Toulon dans son état initial.

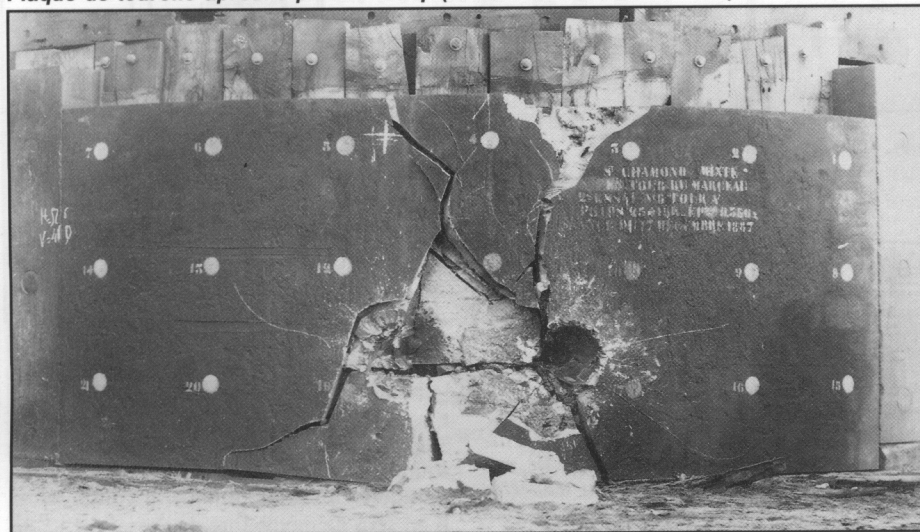
Plaque de tourelle après le second coup.

Il en sera de même lors de l'essai du 17 décembre suivant dont nous publions les photos qui en disent plus qu'un long discours.

On distingue très nettement sur le document photographique publié ci-contre la présence de ces fameuses soufflures. Celles-ci étaient évidemment responsables de la mauvaise tenue au choc de ces plaques ; chacune de ces fissures constituait une amorce de rupture de la couverture en acier, et se traduisait au moment de l'impact du projectile par une ou plusieurs fentes s'établissant jusqu'aux bords de la plaque.

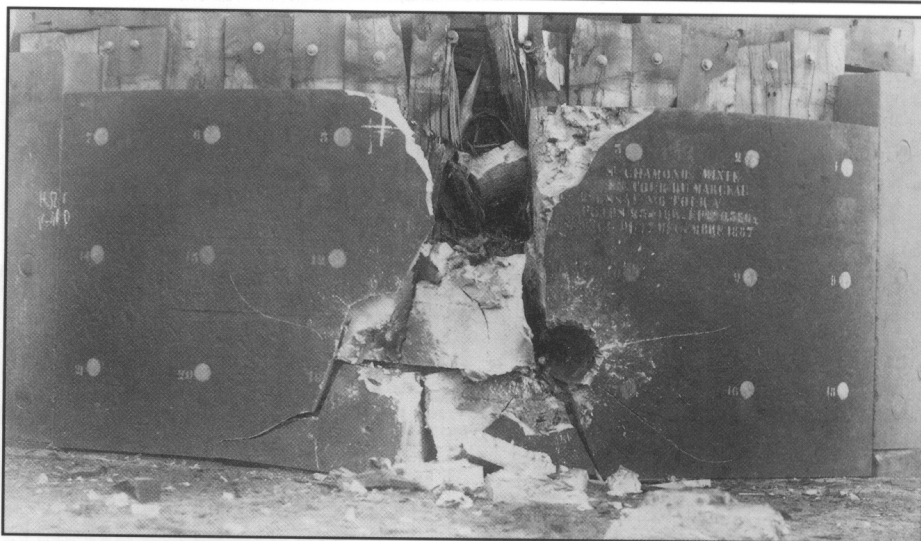
**Plaque de tourelle après le troisième coup.**
